(11)Publication number : 2002-335364

(21)Application number : 2001-138371 (71)Applicant : RICOH CO LTD

## (54) IMAGE PROCESSOR

(54)【発明の名称】 画像処理装置

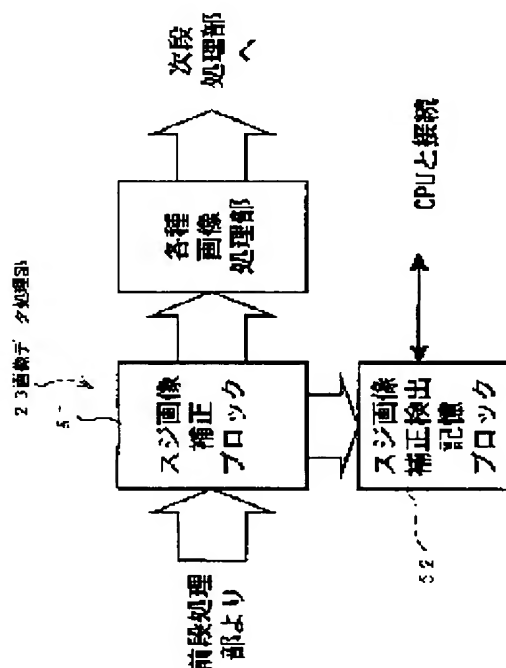
SOLUTION: The image processor that includes a read section employing a line sensor having a plurality of linearly arranged photoelectric conversion elements to read an image while carrying an original, is provided with an unnecessary image correction eliminating means (a stripe image correction block 51) that eliminates an unnecessary image caused on an original carrying direction appearing in output image data through correction processing and with a correction elimination information storage means (a stripe image correction detection storage block 52)

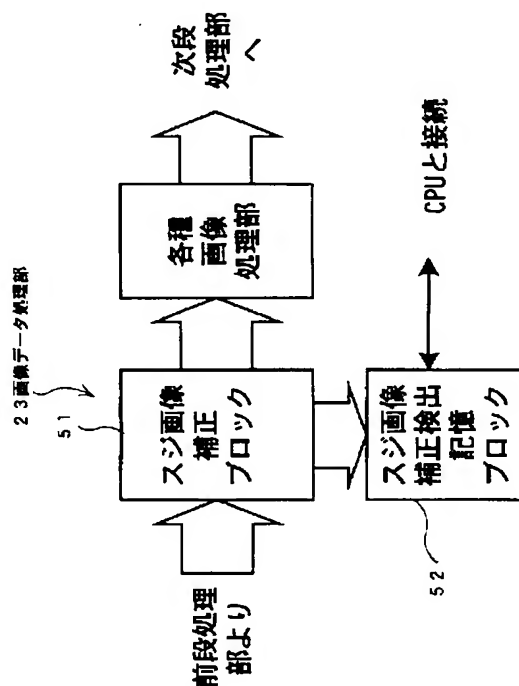
【解決手段】 1次元配列された複数の光電変換素子を有するラインセンサを用いて、原稿を搬送させながら画像読取りを行なう読取部を有する画像処理装置において、画像処理装置は、出力する画像データに現れる原稿搬送方向に発生する不用画像を補正処理により取り除く不用画像補正除去手段(スジ画像補正ブロック51)と、不用画像補正除去手段により不用画像を除去した旨を記録する補正除去情報記憶手段(スジ画像補正検出記憶ブロック52)とを備えた。

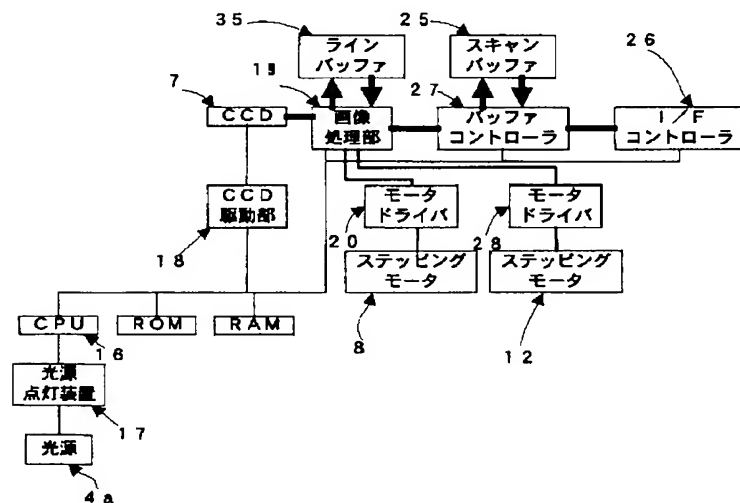
【図 2】

【図2】同イメージスキャナの制御部のブロック図である。

【0013】また、自動給紙装置2には、ADFユニット10と、原稿台11とが設けられている。ADFユニット10内にはステッピングモータ12が備えられている。更に、原稿読み取り台3の上部に原稿押さえ板14が回転自在に取り付けられており、原稿13はその原稿押さえ板14の下にセットされる。原稿読み取り台3の端部には、シェーディング補正用の白基準部位15が配置されている。このようなイメージスキャナにおいて、図2は、露光走査光学系9により読み取られた画像データの処理を行なうための制御回路の構成を示すものである。

【0016】図5は、最も基本的な画像処理部19の内部の構成を示すものであり、ここで光電変換されたアナログビデオ信号aは、アナログビデオ処理部21でディジタル変換の処理まで行なわれた後、シェーディング補正処理部22、画像データ処理部23により、それぞれシェーディング補正、各種の画像データ処理を行なった後、2値化処理部24により、所望とする2値化処理された2値化データbを作成する。なお、ここでは2値化処理部24とした例を示しているが、多値処理でも同様である。その後、その2値化データbをスキャンバッファ25(図2参照)に順次記憶していく。I/Fコントローラ26は、スキャンバッファ25内のデータを外部のホストコンピュータ(図示せず)等の装置に出力する制御を行なう。バッファコントローラ27は、スキャンバッファ25への画像データの入出力管理を行なう。

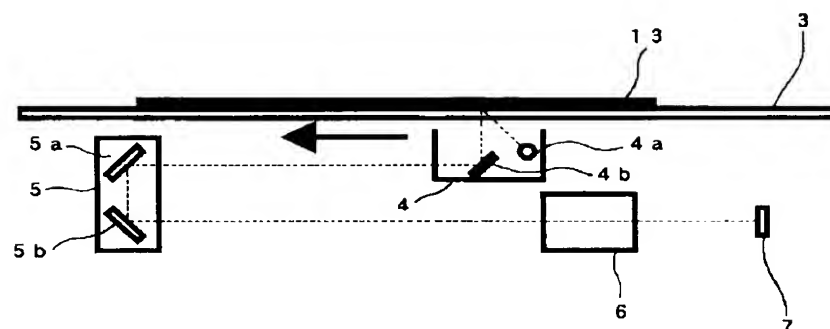
【図 3】

【図3】同イメージスキャナをブックモードにした場合の画像データ読み取りの基本動作を示す側面図である。

【0014】また、原稿読み取りモードとしては、図3に示すような原稿読み取り台3を用いて画像データの読み取りを行なうブックモードと、図4に示すような自動給紙装置2を用いて画像データの読み取りを行なうADFモードとがある。

【0015】そこで、まず、図3に示すようなブックモードにおける画像データ読み取りの基本動作について述べる。原稿13を原稿押さえ板14下の原稿読み取り台3上にセットした後、CPU16は光源ドライバ17を

動作させて光源4aをオンにする。次に、CCD駆動部18により駆動されるCCD7で、原稿を載置(静止状態)した際の白基準部位15を読み取り、画像処理部19内のA/Dコンバータ(図示せず)でアナログディジタル変換を行ない、画像データのシェーディング補正用の基準データとして画像処理部19内のラインバッファ35に記憶する。CPU16は、モータドライバ20

(駆動装置)をドライブしてステッピングモータ8を動作させ、これにより走行体4は原稿13のある方向へ移動する。走行体4が原稿面を一定速度で走査する事により、その原稿13の画像データがCCD7により光電変換される。

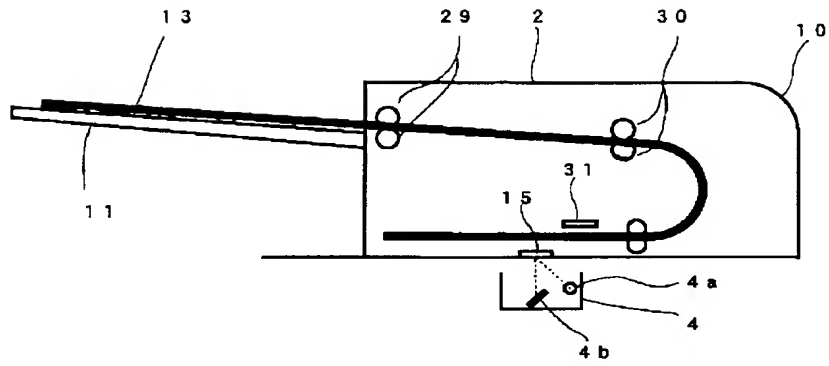
【図4】

【図4】同イメージスキャナをADFモードにした場合の画像データ読み取りの基本動作を示す図である。

【0017】次に、図4に示すようなADFモードにおける画像データ読み取りの基本動作について述べる。この場合には所定の読み取り位置で走行体4を静止させ、まず、原稿搬送時の白基準部位31が読み込まれた後、ステッピングモータ12をCPU16がモータドライバ28(駆動装置)でドライブする事により、原稿台11にセットされた原稿13を分離ローラ29、搬送ローラ30で搬送していき、走行体4の所定の読み取り位置まで搬送される。白基準部位31をここでは板のように図示しているが、白基準用のローラの場合も有り、どちらに対しても有効とする。

【0018】この時、原稿13は一定速度で搬送されていき、走行体4は停止したままで原稿面の画像データをCCD7で読み取る。以下、ブックモードと同様の処理を行ない、2値化された画像データ、或いは多値画像データはスキャンバッファ25に記憶され、I/Fコントローラ26を介してホストコンピュータ(図示せず)等に送られる。

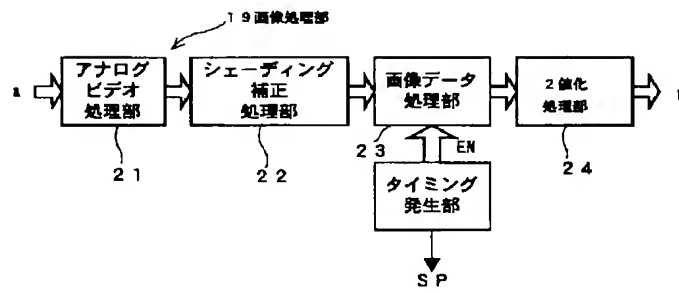
【図5】

【図5】図2における画像処理部の内部構成を示すブロック図である。

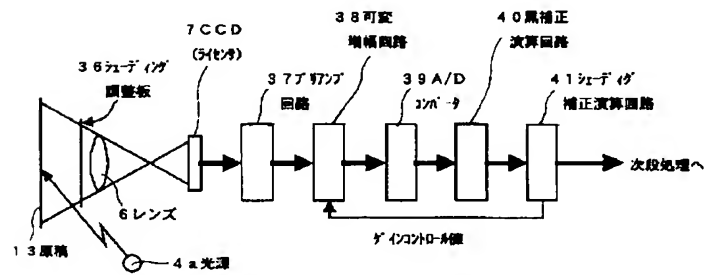
【図6】

【図6】図5における本発明に関わる部分を細分化、且つ抜粋したフローチャートである。

【0019】図6は、図5中の本発明に関わる部分を細分化、且つ抜粋したものである。図中の各部の説明をすると、光源4aよりコンタクトガラス上にある原稿13を照らし、反射光を、シェーディング調整板36を通してレンズ6によって集光し、ラインセンサ(CCD)7

にて結像する構成とする。なお、図6では、説明簡単化のために反射光を折り返すためのミラーは省略している。シェーディング調整板36は、ラインセンサ中央部と端部での反射光量の差を無くすための光量調整の役割を果たす。これはシェーディング演算処理において、ラインセンサ中央部と端部で反射光量の差が有り過ぎると、多分に歪を含んだ演算結果しか得られないために、予め、反射光量の差を無くした後に、シェーディング演算処理を行なうためのものである。

【0020】シェーディング調整板36の働き例を示す。図7(a)の例が、シェーディング調整板36が無い場合の白基準部位31のビデオデータを読み込んだ際の再現レベル分布である。この様に中央部のレベルが高く、端部でレベルが落ちる。図7(b)がシェーディング調整板36を用いた際のレベル分布例である。ラインセンサ(CCD)7で光電変換をした後に、プリアンプ回路37、可変増幅回路38によりアナログビデオデータとしてレベル調整し、A/Dコンバータ39にて、デジタル変換を行なう。

【0021】デジタル化したビデオデータは、黒側のオフセット分となる部分を黒補正演算回路40の演算処理にて取り除き、シェーディング補正演算回路41に送る。特に詳しくは書かないが、この際の黒側のオフセット分には、ラインセンサ7からの出力が2チャンネル構成の場合、チャンネル間の差分を含んでいる。ここでの演算処理は、特にチャンネル間の誤差成分を除くのが大きな目的である。シェーディング補正演算のためには白基準部位31を読み取った基準データから、各種演算処理を行なって白基準データを生成する。ここでは白基準データの生成演算の方法としては平均化、加重平均化、最大値による白基準データ生成等がある。

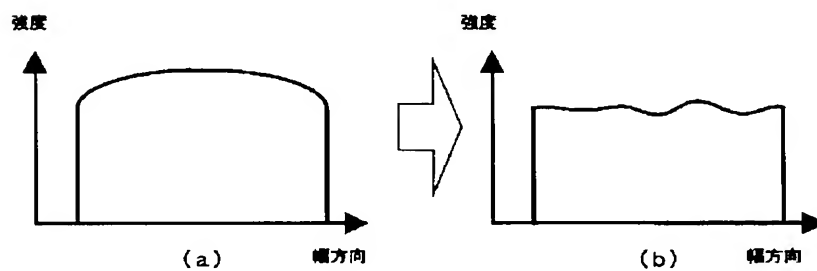
【図7】

【図7】図6におけるシェーディング調整板の働き例を示す図であって、(a)は、シェーディング調整板が無い場合の白基準部位のビデオデータを読み込んだ際の再現レベル分布を示す図、(b)はシェーディング調整板を用いた際の再現レベル分布を示す図である。

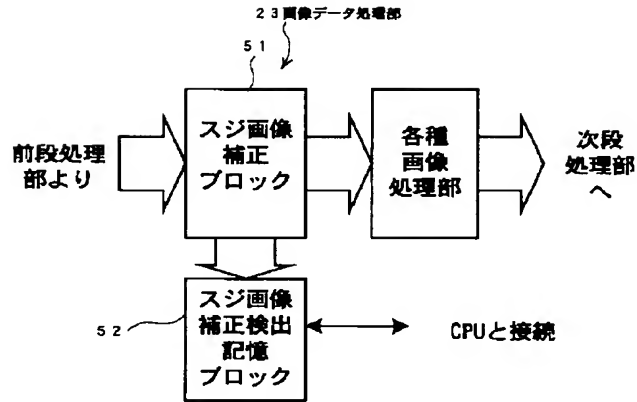
【図 8】

【図8】図5における画像データ処理部の画像処理ブロックの詳細ブロック図である。

図8に、図5の画像データ処理部23で示した画像処理ブロックの詳細ブロック図を示す。画像データ処理部23では前段ブロックより入力してきた画像データを受け取り、「不用画像補正除去手段」であるスジ画像補正ブロック51によりスジ画像補正処理を行なう。ここでは具体的な処理方法については記載しないが、スジ画像は読み取りを繰り返してもスジの発生位置がずれないことから、発生部位を特定させ、そこに出現するスジを取り除くアルゴリズムにより取り除く。

【0024】代表的な処理例としては画像データを一旦、ビットマップメモリに記憶させ、そこからスジ画像に対して、スジ画像検出用のパターンマッチングを行ない、スジを特定させることにより取り除く方法がある。取り

除いた情報は直ちに「補正除去情報記憶手段」であるスジ画像補正検出記憶ブロック52に格納される。記憶した情報は、CPUにより読み出し可能な構成とする。この構成によりスジ画像の補正処理情報を記憶させることが出来る。
